# 지게차 사고사례 및 예방대책

< '26. 5. 20.(수), KCESI 교육관리처 >

⇒ 바닥 폐전선 더미로 지게차 주행 중 넘어짐

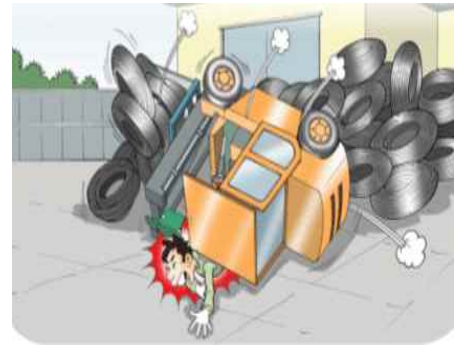
- 지게차 포크에 폐전선을 매단 상태에서 운전 중 바닥에 놓여 있는 폐전선 더미를
- 지게차의 우측 바퀴가 밟고 지나가면서 균형을 잃고 넘어져 운전자가 지게차의 프레임과 지면 사이에 끼임

- 지게차 운행통로 정리정돈 불량 및 유도자 미배치
- 운전자 시야 확보 불량 및 지게차 운행 중 안전벨트 미착용

- 지게차 등 차량계 하역운반기계를 사용하는 작업 시 넘어지거나 굴러 떨어지는 위험이 있는 경우 유도자 배치하여 안전하게 작업 실시
- 지게차 운행통로 상에 안전을 위협하는 물건 등 정리작업 실시
- 지게차 방호장치인 헤드가드, 안전벨트 등 작업전 점검 철저
