# 굴착기 사고사례 및 예방대책

< '26. 6. 11.(목), KCESI 교육관리처 >

⇒ 재해자가 굴착기 주변에서 작업 중 선회하던 버킷에 부딪힘 사고

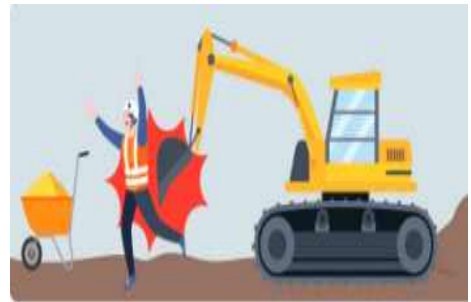
- 굴착기 조종사가 주변에서 작업 중이던 재해자를 인식하지 못하였고, 재해자 또한 선회하는 버킷을 인식하지 못하여 발생한 부딪힘 사고

- 차량계 건설기계 장비와 작업자 간의 접촉 방지조치 미실시
- 차량계 건설기계 작업계획서 미작성

- 차량계 건설기계 작업반경 내 출입금지 조치 및 유도자 배치
- 굴착기 후진 경보음 설치
- 차량계 건설기계 작업계획서 작성 및 관련 작업자 교육 실시
